### 3. Quartalsmeldung 2026

| <b>IMBS250008</b> | S - Senatsbauprogramm | | |
| Objekt | Gr00101 · G1787 · Haus d. Reichs (Hauptgeb)<br>Rudolf-Hilferding-Platz 1 · 28195 Bremen | | |
| Maßnahme | Restauration Brunnen Uhrenturm<br>Sonstiges Sondervermögen Immobilien und Technik<br>des Landes Bremen, vertreten durch IB Stadt<br>Postfach 10 47 07<br>28047 Bremen<br><b>Förderkenzeichen P-38803</b> | | |

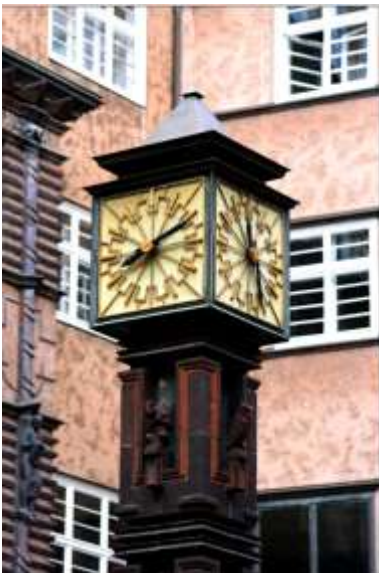
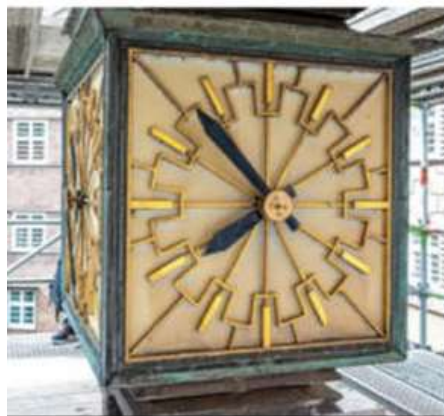
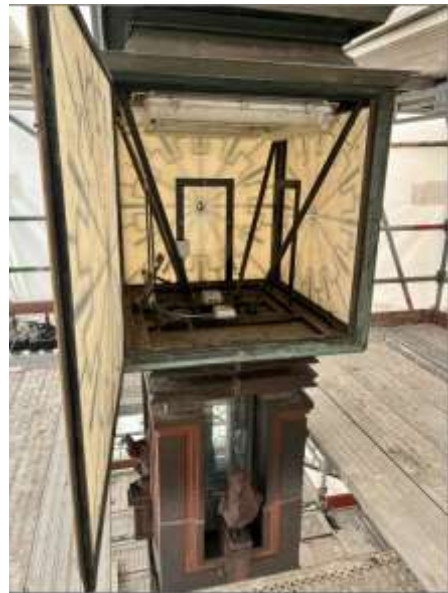
Uhr:  
Ende Juni erfolgte über Firma Korfhage & Söhne, spezialisiert auf Turm- und Domuhren, die Bestandsaufnahme. Es wurde festgestellt das die Uhrwerke vom Fabrikat Hörz nicht repariert werden kann. Ein Impuls kommt oben an, die Stromversorgung ist vorhanden. Firma Korfhage bot eine umfangreiche Reparatur mit div. Umbauten an die nicht zur Ausführung kam.

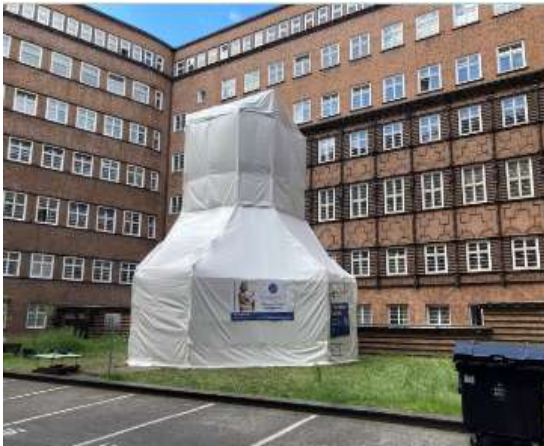
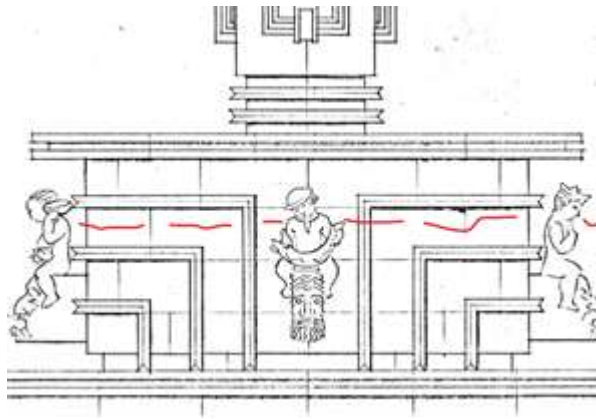
Die „Deutsche Gesellschaft für Chronometrie“ hier der Fachkreis für Turmuhren mit den Herren Gerrit Eckardt, Günther Oestmann und Csaba Peter Rakoczy haben festgestellt das vom ursprünglichen Siemens Uhrwerk alle Verbindungen im Haus verloren gegangen sind. Zusammen mit dem Metallbaumeister Andre Grodd werden neue Uhrengetriebe hergestellt und mit den vorhandenen originalen Zeigern in Betrieb genommen, Beauftragung erfolgte Ende Juli 2026. Ursprünglich war die Uhr als Weltzeituhr angelegt. Sie zeigte vier verschiedene Zeitzonen an. Mit den neuen Funk Uhrwerken wird zu allen Seiten die gleiche Uhrzeit angezeigt.

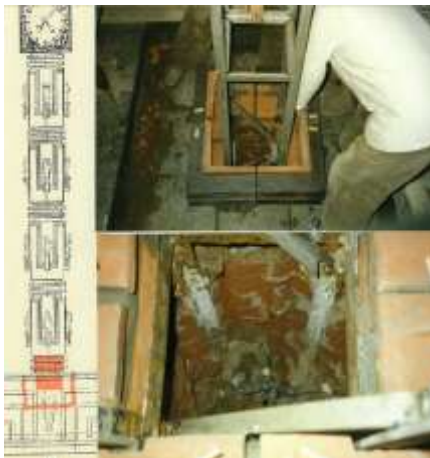
Während der Reinigungsarbeiten über Herrn Skrzypczak wurde eindringendes Wasser im Sockel des Uhrenturms festgestellt. Über Fugen lief das Wasser sichtbar an den senkrechten Platten außen hinunter. Nach einer Öffnung im senkrechten Sockelbereich konnte festgestellt werden, das Regenwasser über marode Fugen und eine fehlende Abdichtung unter dem oberen Brunnen in den Sockel jahrelang eindringen konnte. Die Basis besteht aus Ziegelmauerwerk und div. unterschiedlichen Füllmaterialien. Um die Standsicherheit vom Turm sicher zu stellen wurde eine qualifizierte Bestandsanalyse mit dem LfD besprochen, die die Befestigung vom nachträglich eingebauten Stahlgerüst prüft und die Kippsicherheit vom Turm sicherstellt.

Am Turm sind außen keinerlei Risse zu erkennen, augenscheinlich ist auch die sichtbare V2A Stahlkonstruktion im Turm intakt.

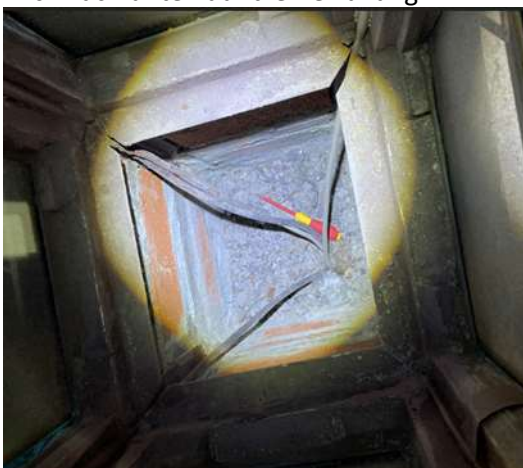
Blick nach unten auf die Verfüllung

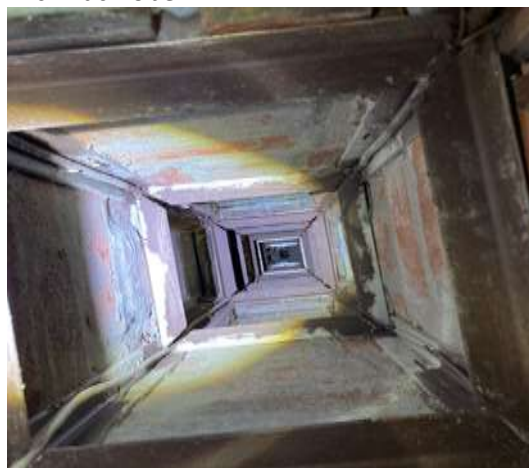
Blick nach oben

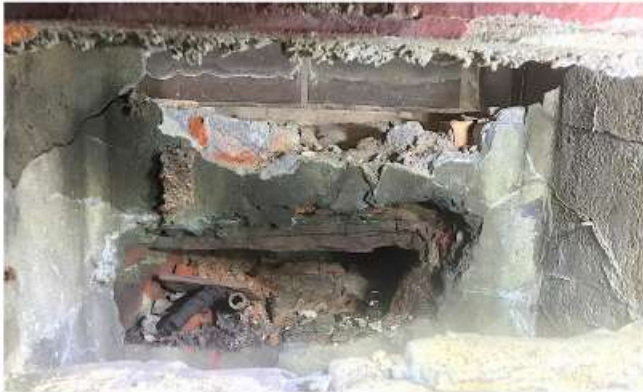
**Bild 4 aus 2. Nachtrag:**  
Blick in die Öffnung, im oberen Bereich Blick durch die Öffnung in das obere Becken zum Uhrenturm. Unten eine ältere Öffnung bis auf den Verfüllten Uhrenturmkern.

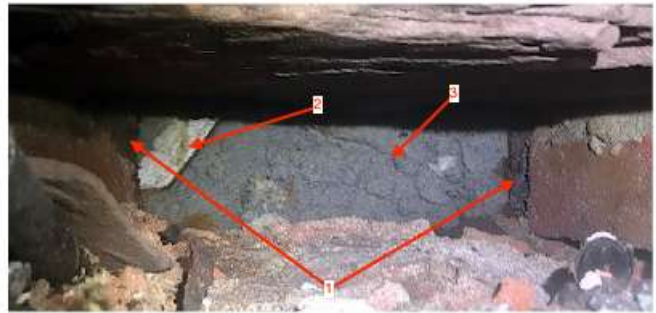
**Bild 6 aus 2. Nachtrag:**  
Detail Bild 5, 1 = Verrostete Reste der alten Tragkonstruktion des Turmes, 2 = mit Aufbau der neuen Tragkonstruktion eingebaute Aussteifung aus Edelstahl, 3 = Verfüllmaterial des Uhrenturmkerns, augenscheinlich vermutlich Zementmörtel ohne gröberes Stütz Korn.

Die Problematik die uns Bedenken bezüglich der Standsicherheit des Turmes gibt, ist der Anschluss der „neuen“ Edelstahlkonstruktion an die alte Stahlkonstruktion im Sockelbereich. Der Anschluss ist aufgrund von Korrosion augenscheinlich kaum noch vorhanden. Zuerst war die Vermutung, dass der damals freigelegte Sockelbereich unter dem Turm mit Beton gefüllt wurde, dies hätte zu einem gewissen Verbund zwischen der neuen und der alten Konstruktion geführt und den Stahl gleichzeitig vor Korrosion geschützt. Wie wir aber feststellen mussten ist der freigelegte Sockelbereich damals mit Mauerwerksresten und Mörtel gefüllt worden. Die Edelstahlkonstruktion endet etwa auf Höhe des oberen Beckenbodens.

Der Anschluss der Stahlkonstruktion ist wichtig, da über die Stahlkonstruktion die Zugkräfte in die Gründung des Turmes abgetragen werden. Die mit Beton gefüllten Terrakottaelemente des Turmes können nur die Druckkräfte abtragen. Die Zugkräfte entstehen infolge der horizontalen Windkräfte, können sie nicht in die Gründung abgetragen werden, kann der Turm kippen. Jetzt erfolgen die Berechnungen. Eine Lösung wäre ein Stahlbetonring. Durch den Anschluss des „neuen“ Edelstahlgitters im Turm an eine Stahlbetonplatte bzw. Ring schaffen wir quasi einen neuen homogenen Gründungskörper, der durch seine Masse und Breite verhindert das der Turm kippen kann. Entscheidend dafür ist, dass die Stahlbetonplatte/Ring mit dem Edelstahlgitter Zugfest verbunden wird.
