### 3. Quartalsmeldung 2026

| <b>IMBS250008</b> | S - Senatsbauprogramm | | |
| Objekt | Gr00101 · G1787 · Haus d. Reichs (Hauptgeb)<br>Rudolf-Hilferding-Platz 1 · 28195 Bremen | | |
| Maßnahme | Restauration Brunnen Uhrenturm<br>Sonstiges Sondervermögen Immobilien und Technik<br>des Landes Bremen, vertreten durch IB Stadt<br>Postfach 10 47 07<br>28047 Bremen<br><b>Förderkenzeichen P-38803</b> | | |

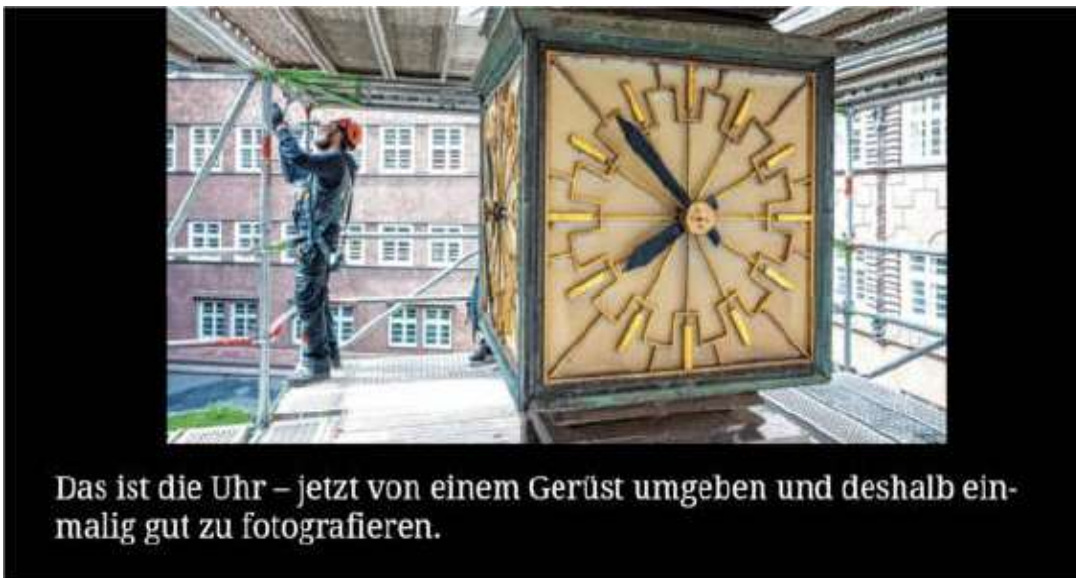
## Am Uhrenbrunnen nagt der Zahn der Zeit

Was der Restaurator mit dem Bauwerk im Innenhof des "Haus des Reichs" plant
